'We kunnen nergens op wachten'

keermuur bij de oude havezate bezwaken door regenval, escalatie dreigt

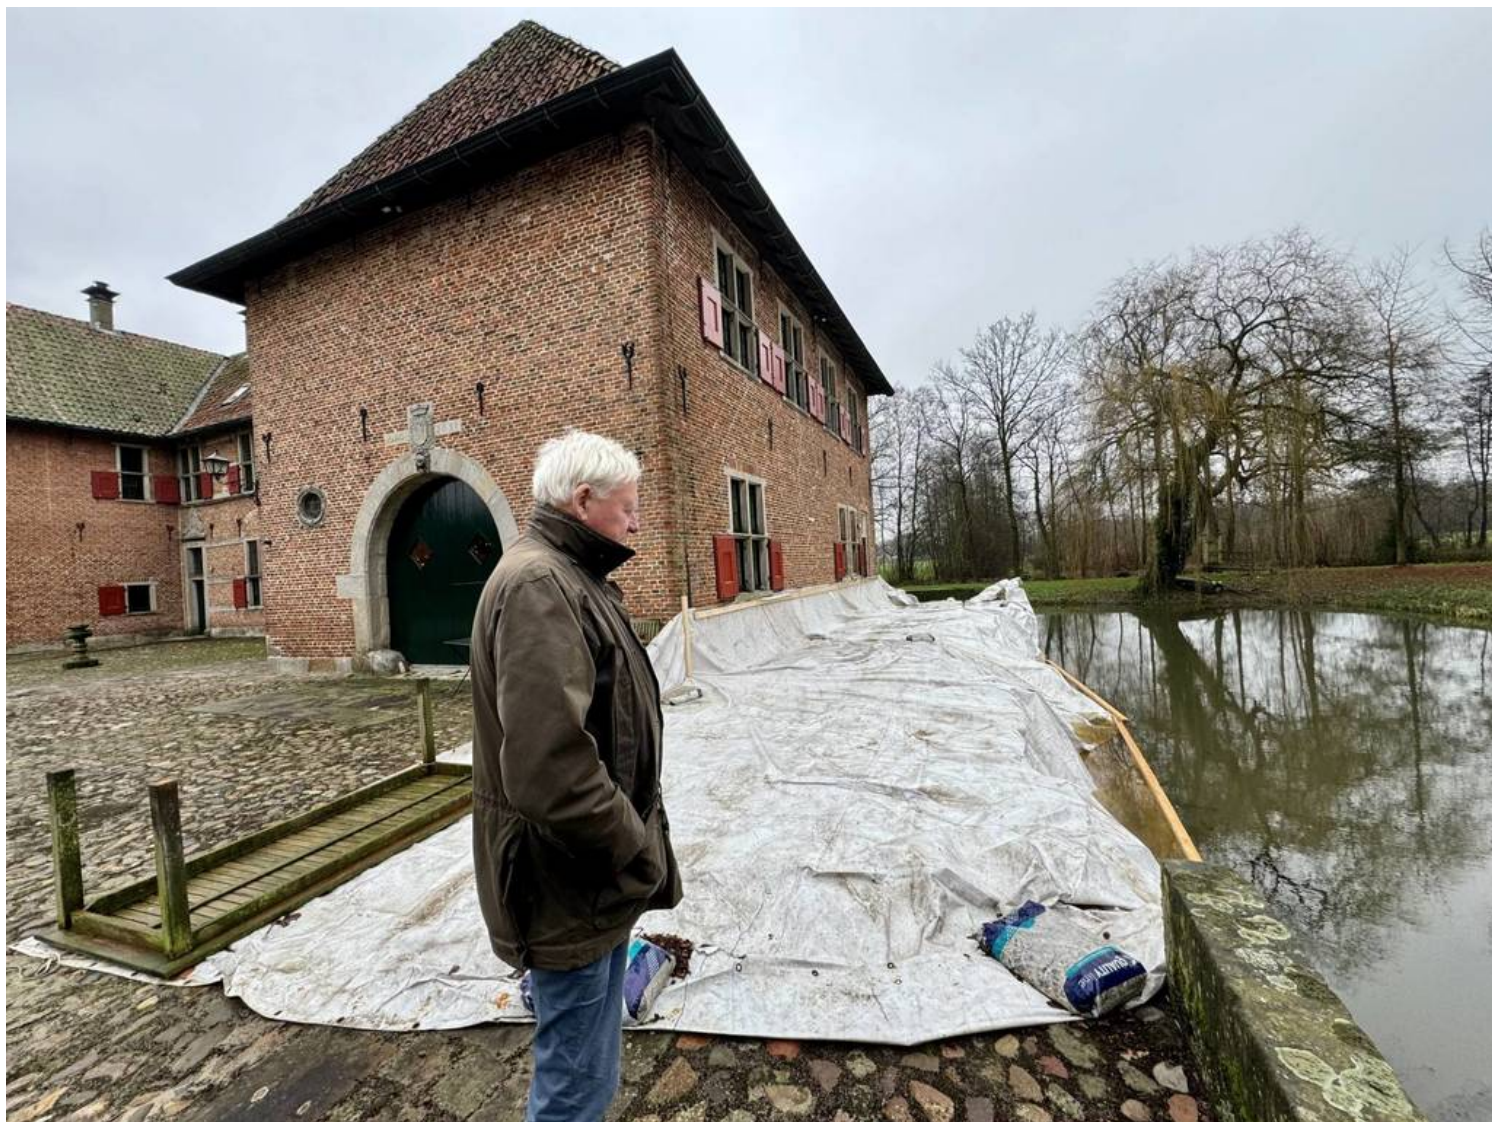
Matthijs Wanrooij beziet de schade aan de keermuur. Zeilen moeten voorkomen dat er nog meer zand wegspoelt. Alphons Weierink

De muur is ernstig gehavend als direct gevolg van de overvloedige regenval in de afgelopen maanden. Door de totale verzadiging met regenwater van de ondergrond aan de zonkant van de havezate bezweek de keermuur van Bentheimer zandsteen. De zware stenen gleden het water van de omringende gracht in en daardoor dreigde nog veel meer zand weg te spoelen. Om dat te voorkomen, werden meteen grote zeilen aangebracht. Maar dat is slechts een noodverband.

Wát er moet gebeuren om verdere instorting te voorkomen, is helder: langs de hele zuidkant van de havezate moeten er damwandprofielen tot diep in de grond komen. En vervolgens moet er een compleet nieuwe keermuur worden opgebouwd. Dat kan met de eerder gebruikte Bentheimer zandstenen. Die liggen nu op de bodem van het 2,5 meter diepe water van de gracht.
