Reddingsoperatie eeuwenoude Huis te Brecklenkamp is geslaagd: na paniek schijnt de zon weer

De paniek was groot eind december vorig jaar. Na het instorten van een 30 meter lange en 3 meter hoge keermuur dreigde Huis te Brecklenkamp met fundering en al het water van de gracht in te glijden. Maar de redding kwam net op tijd op gang. Met een ingrijpende operatie is het voortbestaan van de middeleeuwse havezate in Breklenkamp inmiddels weer verzekerd.

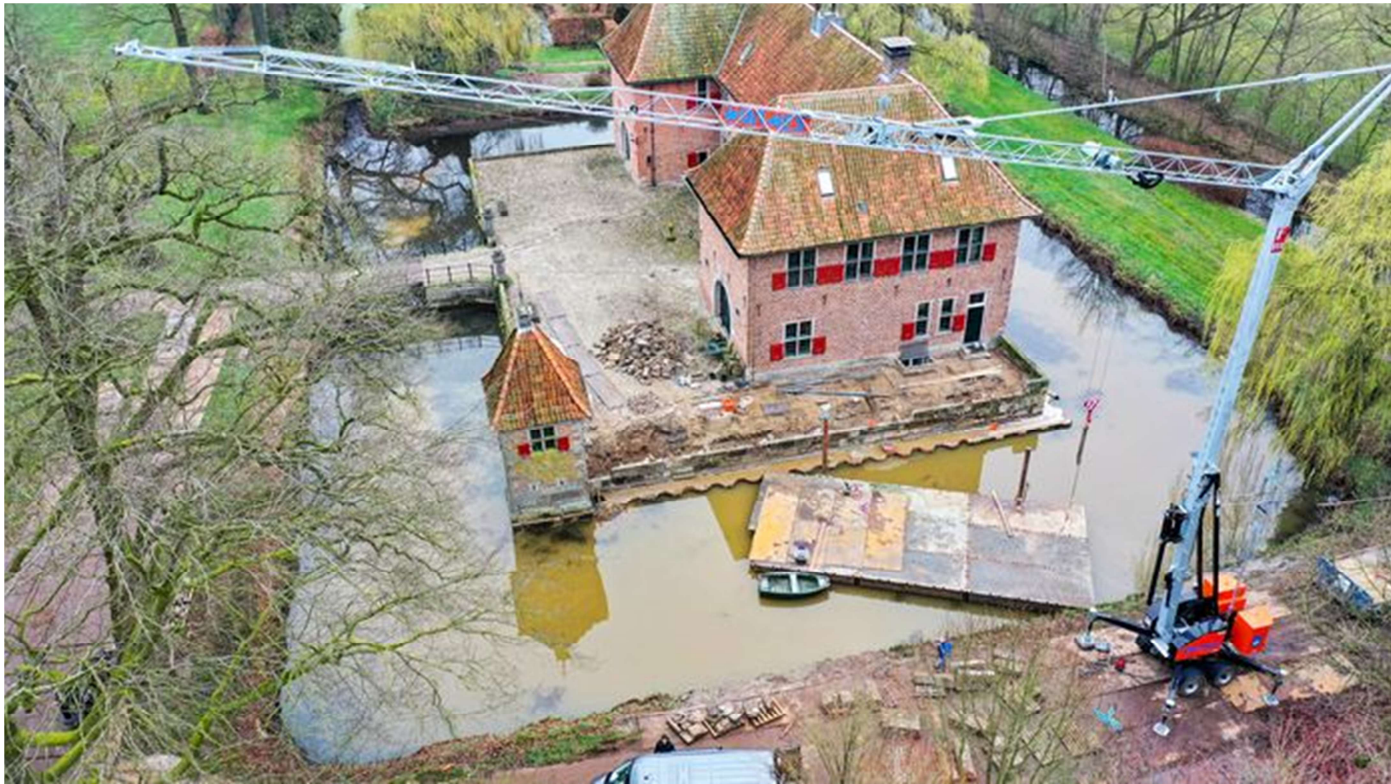
Reddingsoperatie eeuwenoude Huis te Brecklenkamp © Foto Rob Warmes

Zover kwam het niet dankzij snel ingrijpen door een bijzonder samenwerkingsverband van drie plaatselijke aannemers: Warmes, Gerwers en Zandhuis. Zij namen drastische maatregelen. Met groot en zwaar materieel en een drijvend ponton in de gracht werden enkele tientallen, 4 meter hoge damwandprofielen langs de voormalige keermuur van de havezate de grond in getrild. Waarmee in één klap het risico van verdere verzakking van de grond en instorting van de fundering én de havezate was verdwenen. En de zorgen bij Matthijs van Wanrooij.

De damwandprofielen steken nu nog 10 centimeter boven het water uit. Straks staan ze 30 á 40 centimeter onder water. „Ze zijn er wel maar we zien ze straks niet meer terug”, vertelt Van Wanrooij. Achter de damwand is een 60 centimeter diepe en 90 centimeter brede betonlaag met dubbele bewapening gestort. „Dat gaat nooit meer kapot”, verzekert aannemer Rob Warmes. „Dat wil zeggen; mijn kinderen en kleinkinderen maken dat in elk geval niet mee”.

Op het beton is inmiddels een nieuwe keermuur gemaakt. Daarvoor werden de zandstenen van de oude muur gebruikt. Warmes: „We hebben ze met behulp van een kraan stuk voor stuk van de bodem van de gracht gevist.” En ook dat was geen sinecure. Want de zandstenen wegen tussen de 400 en 600 kilo. „Die pak je niet zomaar in de handen.” Voor het op metselen van de ‘nieuwe’ keermuur gebruikten de metselaars ook een kraan. Om de zandstenen op hun plaats te houden zijn ze stuk voor stuk in de voegen horizontaal en verticaal door roestvrij stalen platijzers met elkaar verbonden.

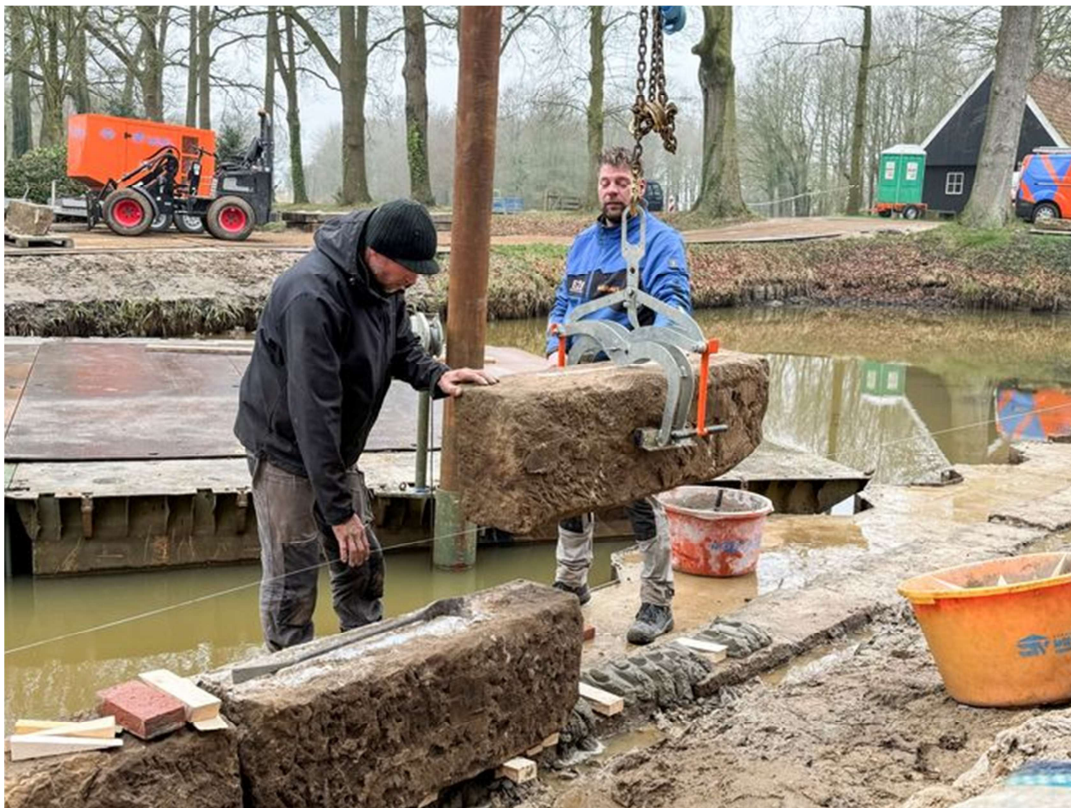
Reddingsoperatie eeuwenoude Huis te Brecklenkamp © Foto Rob Warmes

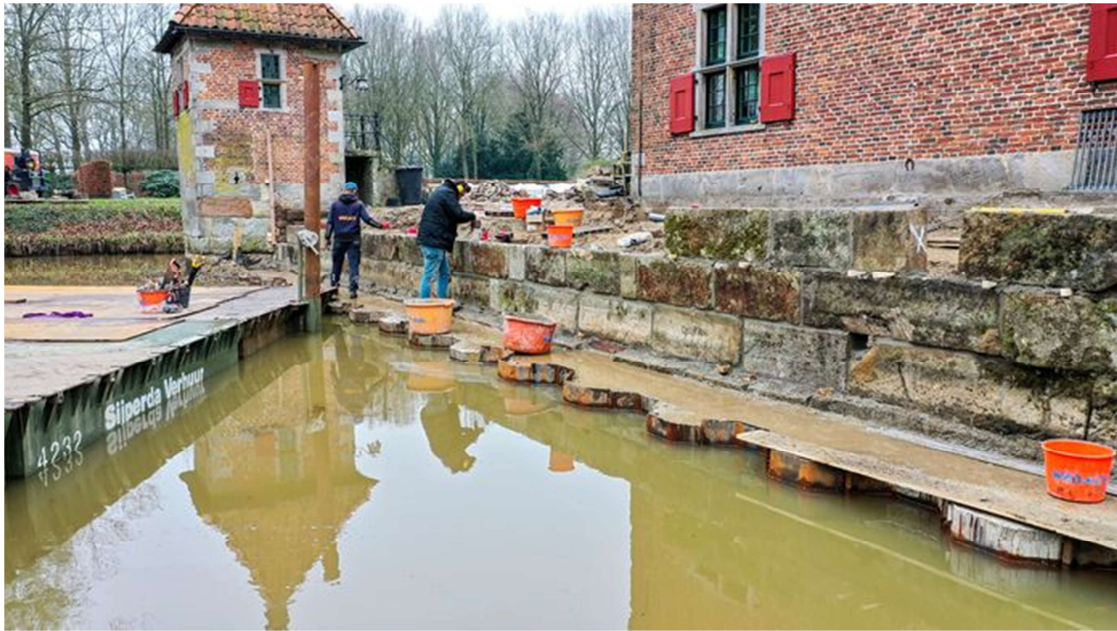
Reddingsoperatie eeuwenoude Huis te Brecklenkamp © Foto Rob Warmes
